# PLAN DIRECTOR PARA LA PUESTA EN VALOR DEL CASTILLO DE RELLEU

## ESTUDIO PREVIO A LA RESTAURACIÓN DEL CASTILLO DE RELLEU

MARIUS BEVIA. ARQUITECTO

ENERO-2006

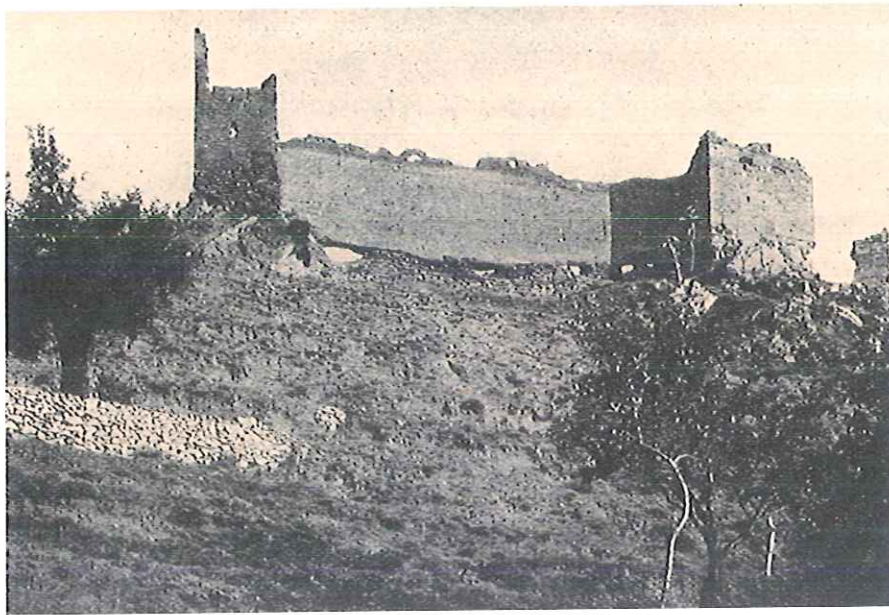
- A** Vista parcial del lienzo oeste a principio de siglo.
- B** Vista parcial del lienzo oeste alrededor del año 1971.
- C** Vista parcial del lienzo oeste del año 2005.

Las fotografías A y B proceden de la revista Benesit, año 2005 y comparadas con la realizada en el 2005 se puede ver el proceso de ruina continuada del castillo al carecer de mantenimiento. En la foto A todavía se conserva la totalidad del lienzo entre la Torre Norte y la Torre Oeste-1, que está casi completa. La Torre Norte también muestra mucha mayor altura de la que conserva en la actualidad. También al fondo se puede apreciar parte de la Torre Oeste-2 con mucha mayor cantidad de muros que hoy en día.

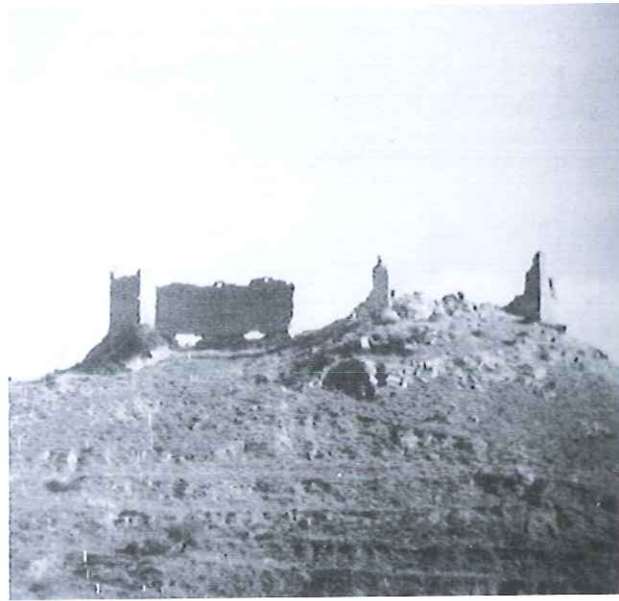
En la foto B se ve la caída de parte del muro antes descrito y de las Torres Oeste. En la foto del año 2005 se aprecia un nuevo derrumbe de muro, paralizado gracias a la intervención realizada en los años 70 por la Asociación Cultural Benesit.

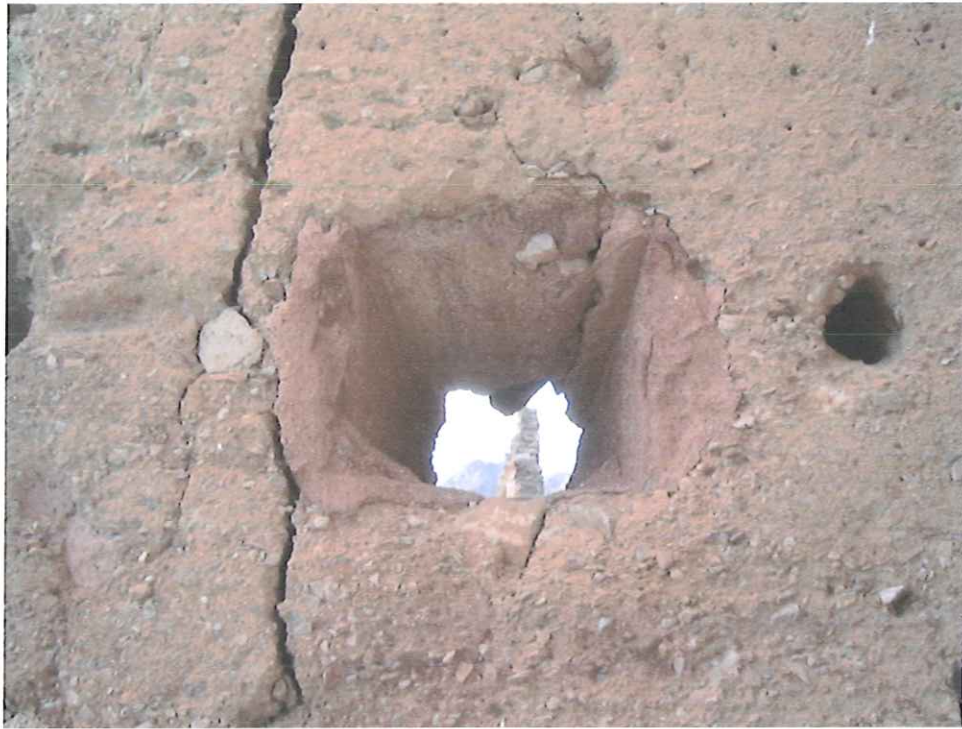
- 15 Saetera de la Torre Norte. Desde ella se ve la torre próxima.
- 16 Otra saetera de la misma torre.

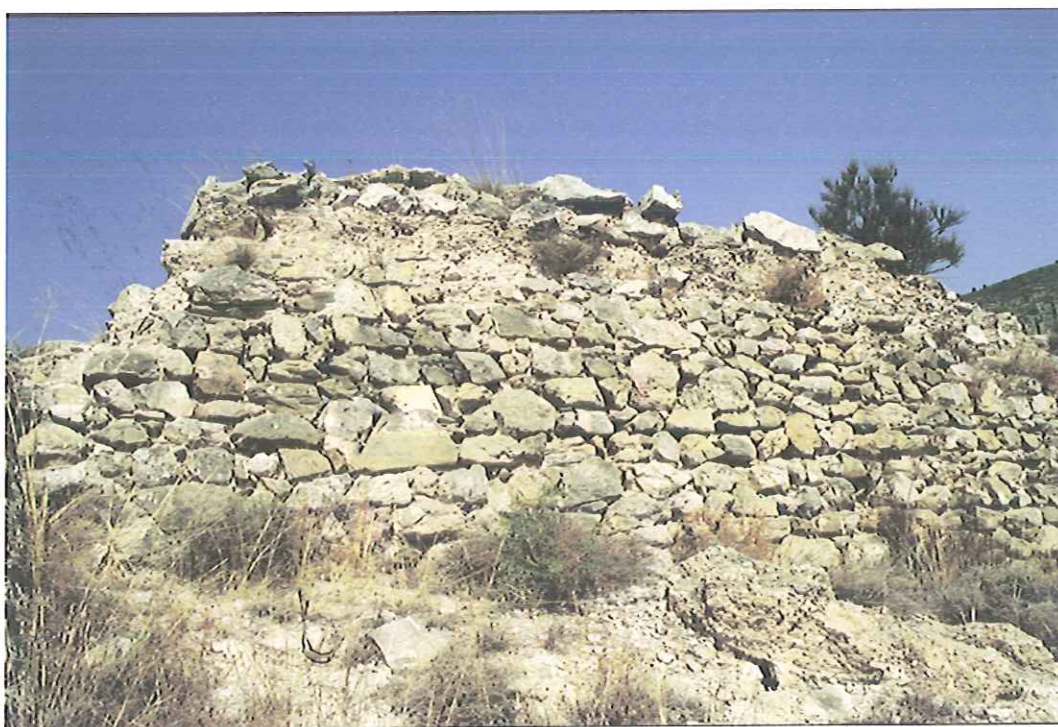
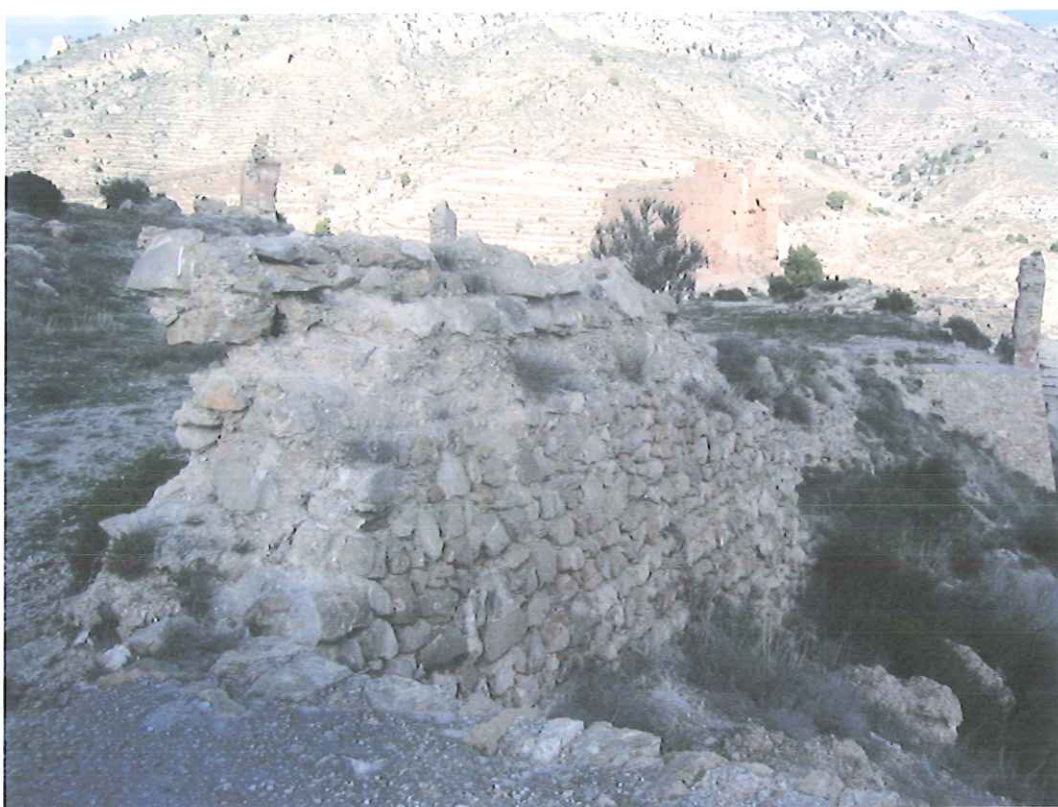
- 30-31 Restos del lienzo de muralla este a base de mampostería.

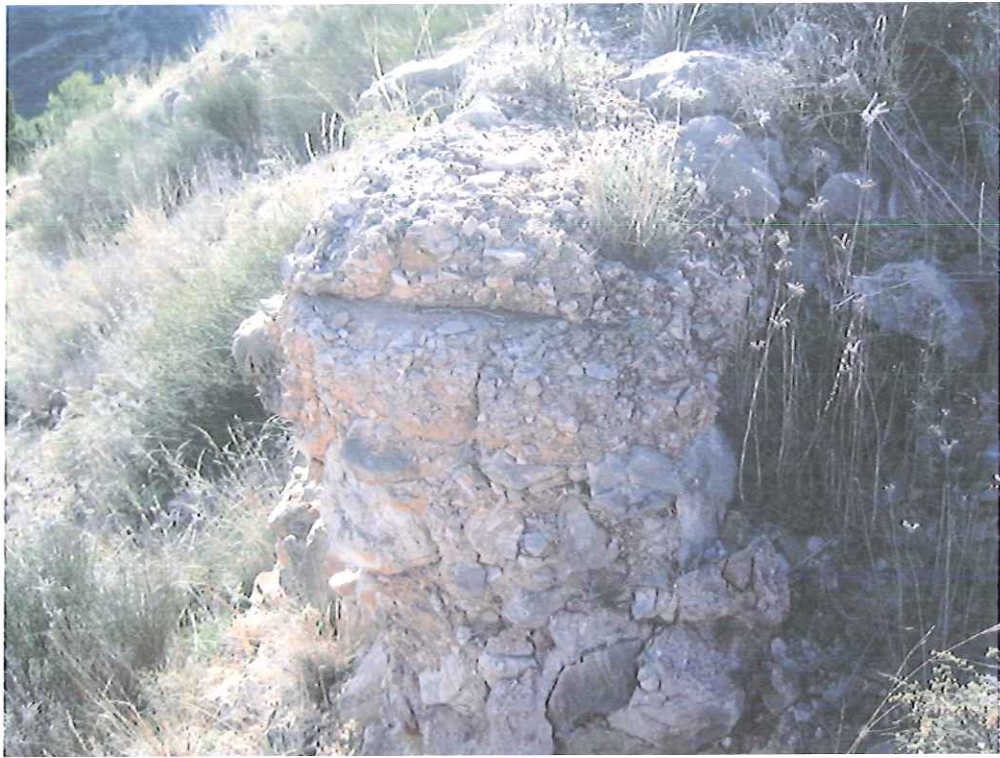
31

- 32** Cara interior de los mismos construida con tapial de gravas y argamasa.
- 33** Torre Este con su alambor y un fragmento de tapial.
- 34** Alambor de la misma torre en dónde se ve la composición horizontal de los mampuestos, además de la intervención realizada en los años 70.
- 35-36** Vista de los restos de la muralla este. La cara exterior de la mampostería se ve que ha sido arrancada, para su posterior utilización en las viviendas del pueblo.
- 37-38-**
- 39-40** Vista de las viviendas existentes en el interior del recinto amurallado. Se aprecia que utilizan la misma técnica de tapial con zócalo de mampostería al igual que en el resto del castillo.
- 41-42-**
- 43** Bocas de los aljibes y áreas de recogida de agua.

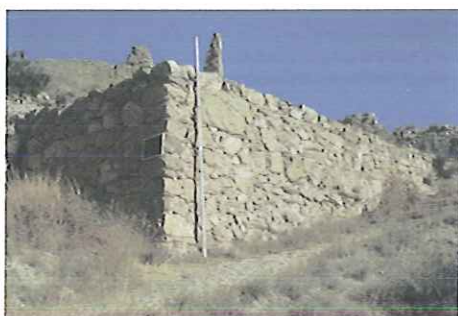
f.1  
UM 10005

Al sector nord-est del perímetre murat i trobem l'accés i les escales (de recent excavació i restauració) flanquejats per dues torres (U.U.M.M. 10005-10007) que ens confirmen una entrada protegida. Aquestes torres conserven la seua base tal·lussada feta en maçoneria de tapiera i han perdut completament el seu alçat (pressumiblement de tapiera- en base a una solució de continuïtat amb el llènçol nord). Les intervencions que hi van haver en aquest sector (de les quals no es va dur un registre controlat), ens han deixat a la vista diversos cossos de fàbrica indeterminats (UUMM 10010-10011-10008) dels quals sols hi podem distingir un mínim dibuix.

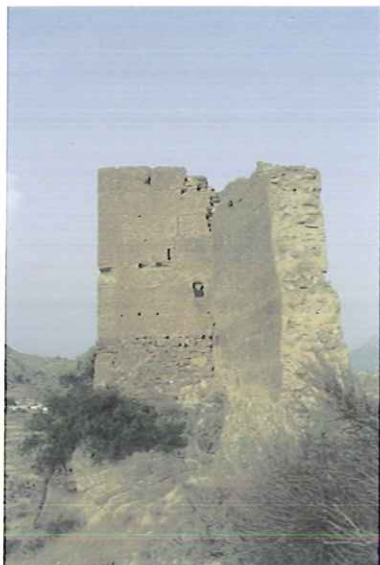
-Adosat a aquesta torre es troba el sector murari millor conservat de tota la fortalesa. El mur Nord (UUMM 10017-10018-10019-10020) s'edifica sobre una base de maçoneria irregular amb morter de calç i grava amb pedres de mitjà i gran tamany. L'alçat de tapiera i les dimensions de les caixonades ens donen idea de la construcció del parament coetàniament al de la torre nord. La seua amplària ens dona fe d'una forta fàbrica amb un parament farcit amb pedres de Açò també és apreciable amb les restes de murada (UM 10021) que trobem al traçat murari en direcció nord-oest.

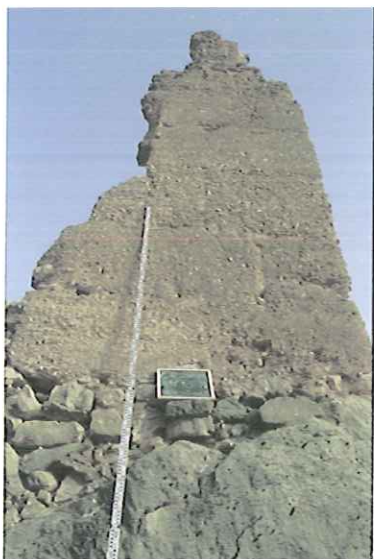
Reseguint la murada ens hi trobem amb un altre cos de torre (UUMM 10022-10023-10024) que repeteix els esquemes dels altres punts elevats, caixonades de tapiera en el seu alçat i maçoneria irregular de pedres de mitjà i gran tamany a la seua base que es munta a sobre de la roca mare

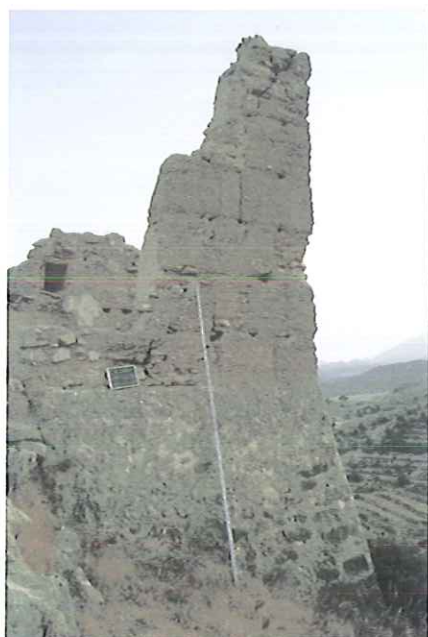
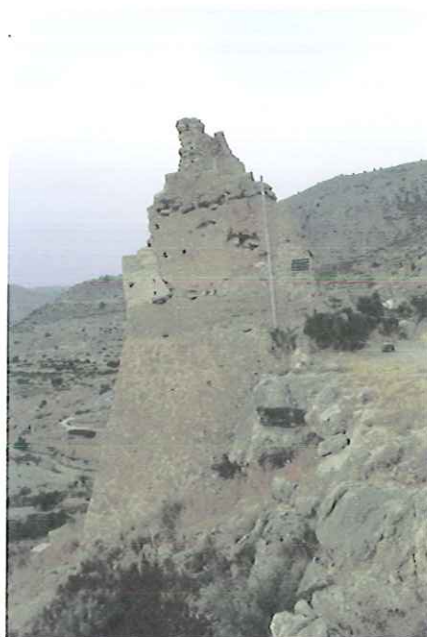
Enllaçant amb aquest cos ens hi trobem amb la torre oest (UUMM 10026-10027-10028) amb importants reformes tant a l' interior com a la base de la mateixa. Aquestes reformes queden testimoniades amb la presència de diferents enlluïts interiors que responen a fases d'ocupació successives i també a actuacions de consolidació encaminades a conservar part dels seus paraments. Aquestes reformes són ben testimoniades a la base tal·lissada de la torre que en un moment determinat pareix que va cedir cap a l'exterior ( cosa que ara s'aprecia de manera acusada quan veiem el contrast entre l'alçat i la base).

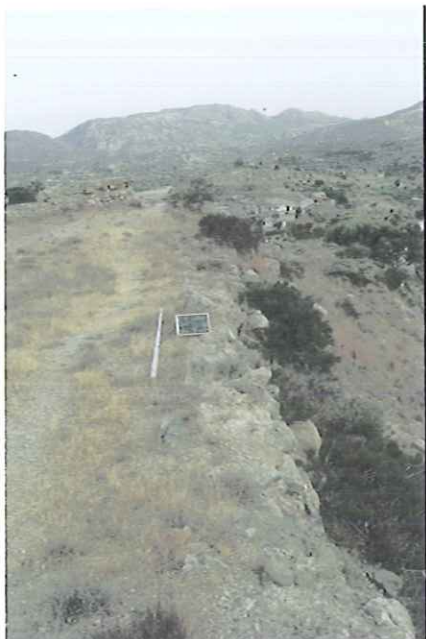
Fins a enllaçar amb la torre sud sols hi aparèix la base de continuació de la murada (UM 10030) que en aquest sector ha sigut totalment arrasada.

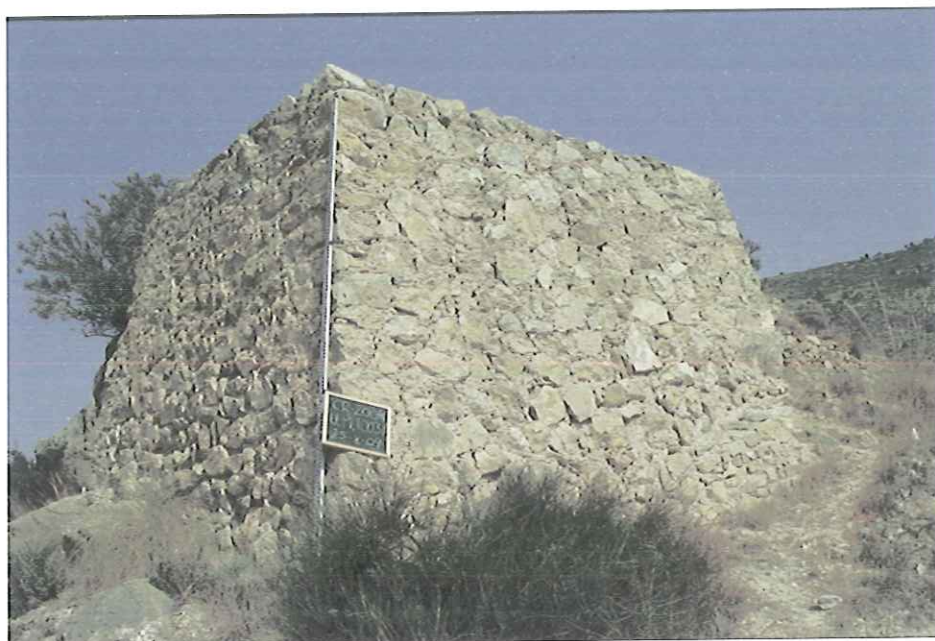
La torre sud UM 10031-10032 (sols hi queda el bastió ) presenta una important reforma de consolidació a la seua façana exterior ( similar a la de la torre d'accés). Es traca d'un bastió tal·lussat que es cimenta sobre la roca mare de planta quadrangular.

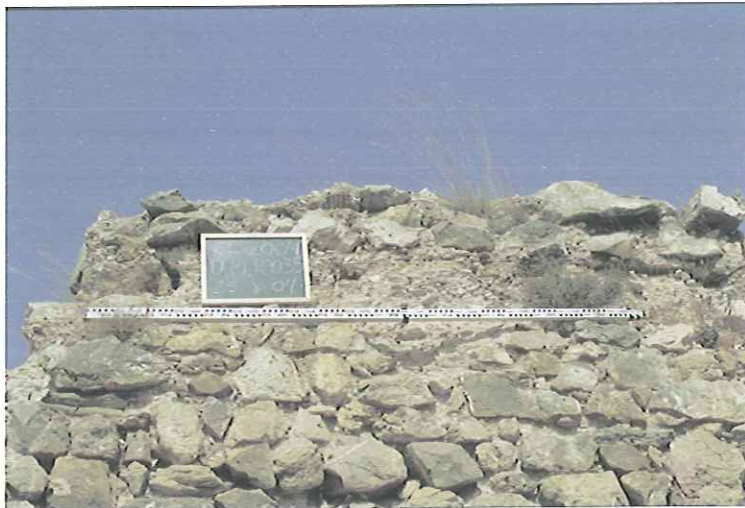
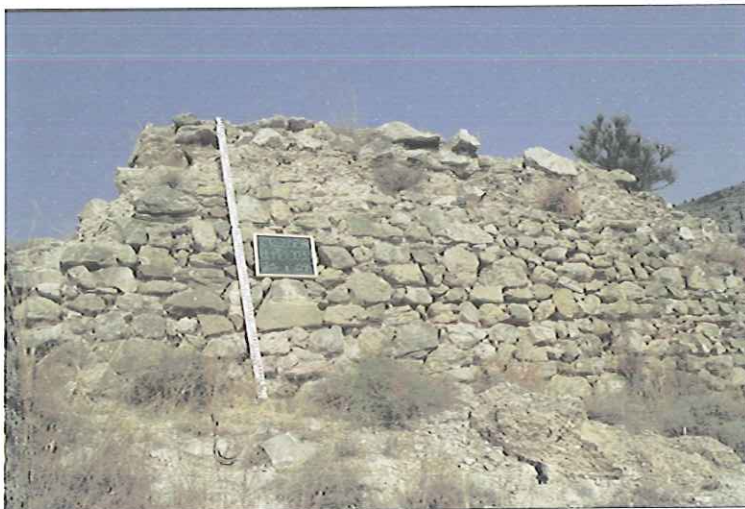
Els llènçols de muralla que ens apareixen al llarg d'aquest sector del camí d'accés mostren restes de tapiera en part de l'alçat (malgrat l'arrassament que presenta) que es situa per sobre d'una base de maçoneria irregular de pedres de petit i mitjà tamany. Les UU MM 10033-10034-10035 presenten diversos nivells d'arrassament al llarg del seu traçat però es constata la pèrdua dels nivells d'alçat (possiblement fets en tapiera).

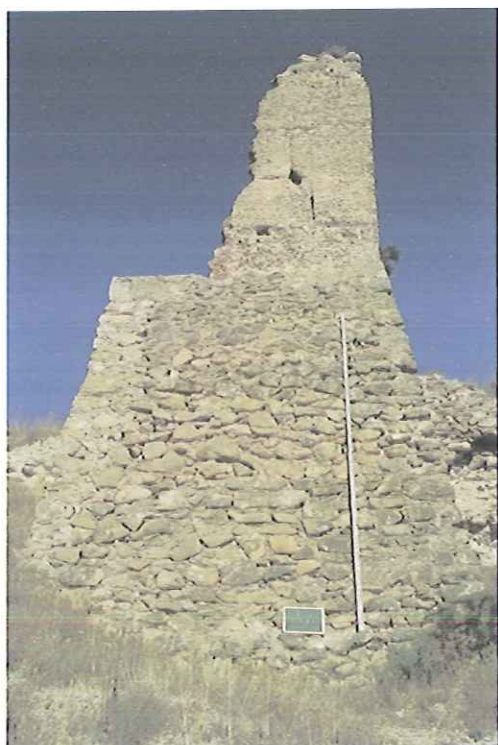
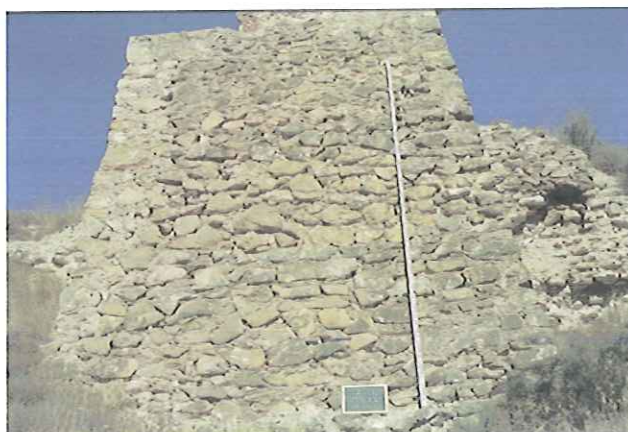
Les UUMM 10001-10002-10003 corresponen a un cos de torre de base quadrangular tal·lussada cimentada sobre la roca i una part d'alçat en tapiera de la que queden certes restes a l'angle nord

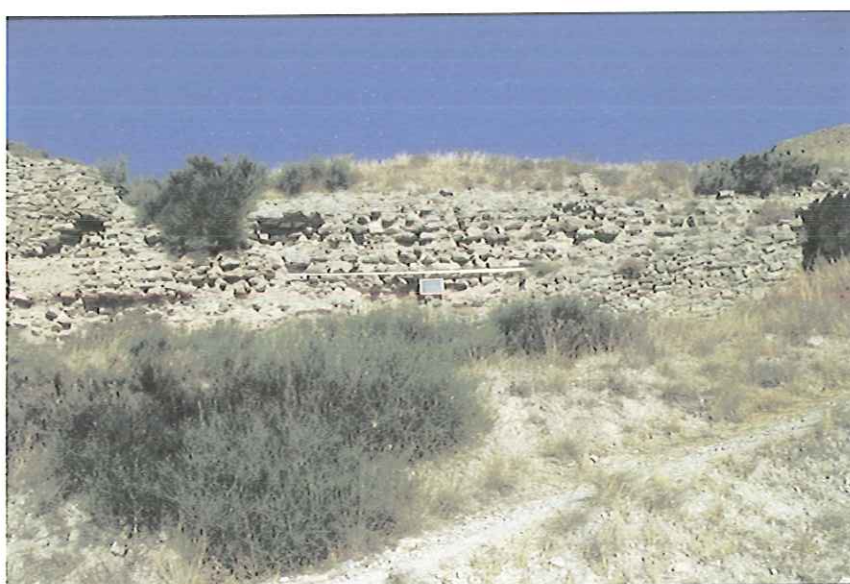
L'últim tram de murada correspon a un llènçol de maçoneria que ha perdut prou consistència (fruit de possibles reformes i que present diverses zones de solside) Aquest tram enllaça amb el sector d'accés

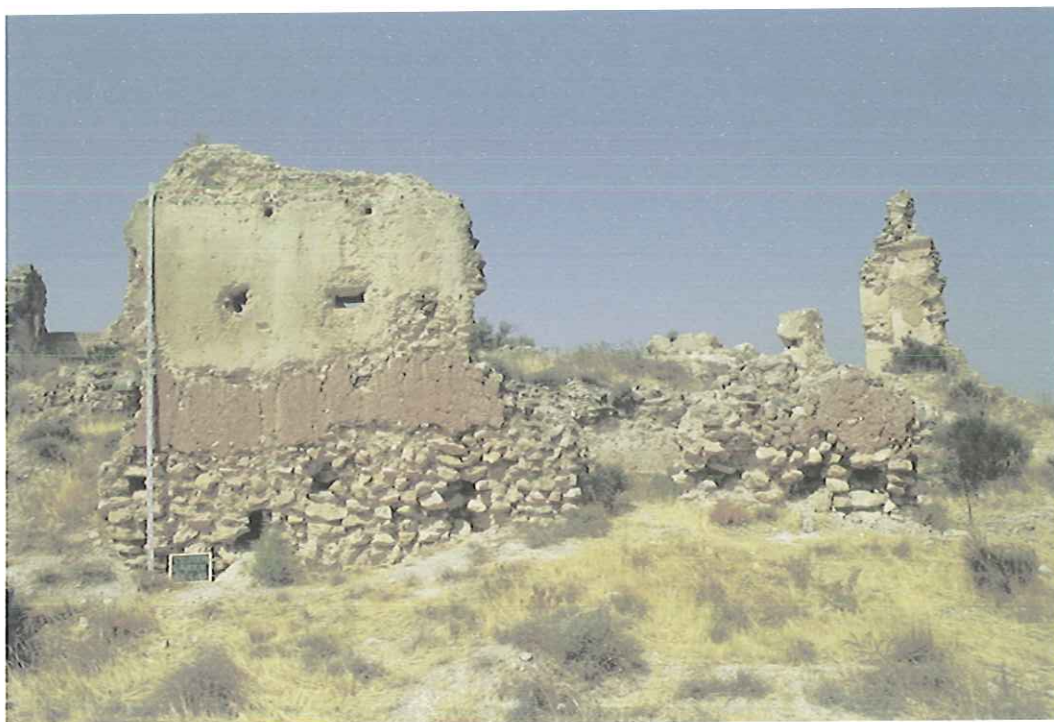
Mostra una línia d'edificacions en un mal estat de conservació i amb diferents zones de reforma (actuacions prou recents) que ens fan pensar en hàbitats castrals que bé haguessen pogut romandre fins al segle XVII . Aquesta línia de carrer mostra cases on encara s'aprecien elements com línies d'encofrats, metxinals i obertures de ventilació de les mateixes vivendes (finestrons) i algun pas d'accés. La construcció en maçoneria amb pedres de mitjà i petit tamany amb un morter de calç i terra mostra l'entitat no defensiva d'aquest hàbitat que es situa dins de la plataforma inferior de l'albacar.

Els aljubs que hi trobem enfront conserven intacta la seua estructura de construcció (malgrat el trencament d'algun dels seus brocals) de volta encara que degut a la colmatació del seu nivell no en podem saber la capacitat total. Hi ha 3 aljubs en un principi no comunicats (encara que hi apareix un gran trencament al mur de separació de dos de les naus) i en la zona superficial s'aprecien canals i bassetes de captació de l'aigua de la pluja (provinents de sistemes de torres i sostres) associades a les obertures d'entrada dels aljubs on encara hi trobem la peça ceràmica que les revesteix a forma de canaleta.
