# PLAN DIRECTOR PARA LA PUESTA EN VALOR DEL CASTILLO DE RELLEU

## ESTUDIO PREVIO A LA RESTAURACIÓN DEL CASTILLO DE RELLEU

MARIUS BEVIA. ARQUITECTO

ENERO-2006

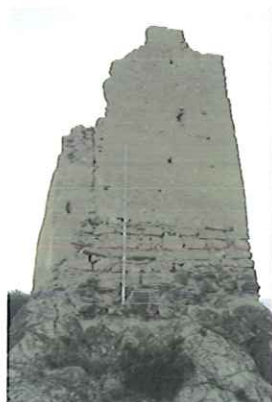
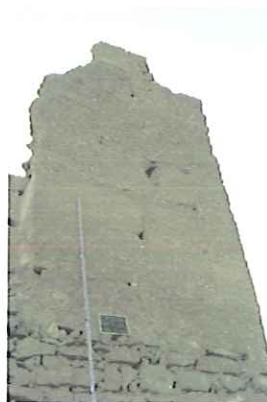
Entre el sector d'accés del castell i la torre Nord (UUMM 10012) s'hi conserven restes del perímetre murat (U.M. 10011B) que sols ens permeten discernir el seu traçat. La torre nord UM 10012 (que compren 10013-10014-10015) està edificada sobre una base de tal·lús mínim feta amb pedres de mitjà i gran tamany en maçoneria de tapiera utilitzant un morter de calç i graves i falcat amb pedres de petit i mitjà tamany. Aquesta base descansa sobre la roca mare que s'eleva significativament en aquest sector de la plataforma del hisn. Aquesta torre conserva la major part del seu alçat total en tapiera, feta en caixonades d'uns 85 cms d'altura i farcida de pedres de mitjà i gran tamany i argamasa de calç i graves.

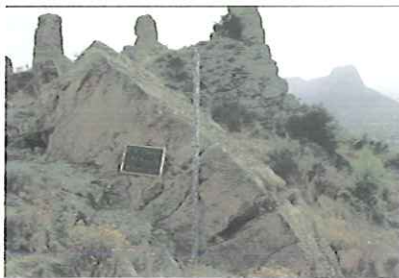
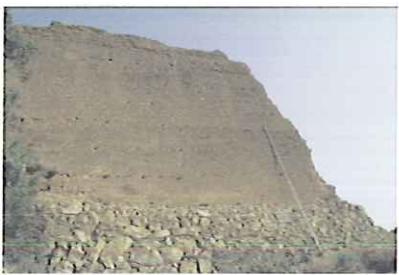
-Adosat a aquesta torre es troba el sector murari millor conservat de tota la fortalesa. El mur Nord (UUMM 10017-10018-10019-10020) s'edifica sobre una base de maçoneria irregular amb morter de calç i grava amb pedres de mitjà i gran tamany. L'alçat de tapiera i les dimensions de les caixonades ens donen idea de la construcció del parament coetàniament al de la torre nord. La seua amplària ens dona fe d'una forta fàbrica amb un parament farcit amb pedres de Açò també és apreciable amb les restes de murada (UM 10021) que trobem al traçat murari en direcció nord-oest.

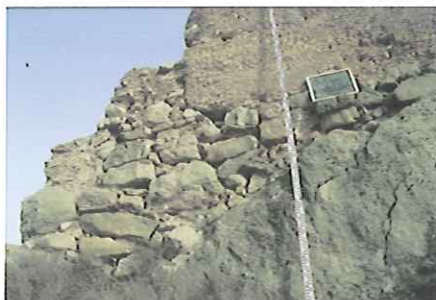
Reseguint la murada ens hi trobem amb un altre cos de torre (UUMM 10022-10023-10024) que repeteix els esquemes dels altres punts elevats, caixonades de tapiera en el seu alçat i maçoneria irregular de pedres de mitjà i gran tamany a la seua base que es munta a sobre de la roca mare

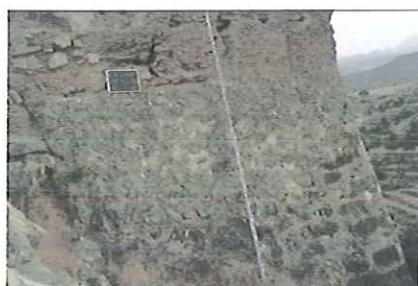
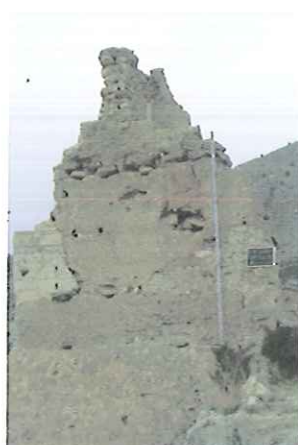
Enllaçant amb aquest cos ens hi trobem amb la torre oest (UUMM 10026-10027-10028) amb importants reformes tant a l' interior com a la base de la mateixa. Aquestes reformes queden testimoniades amb la presència de diferents enlluïts interiors que responen a fases d'ocupació successives i també a actuacions de consolidació encaminades a conservar part dels seus paraments. Aquestes reformes són ben testimoniades a la base tal·lissada de la torre que en un moment determinat pareix que va cedir cap a l'exterior ( cosa que ara s'aprecia de manera acusada quan veiem el contrast entre l'alçat i la base).
